*Spichlerz chłopski w Raciborzu – Sudole jako przykład  
obiektu ocalonego. Omówienie prac remontowych  
prowadzonych w latach 2020-2023*

# Etap I – remont dachu i zszycie spękanych ścian murowanych

## Etap II – hydroizolacja ścian piwnic i fundamentów

# Etap III – miejscowa likwidacja szkodników drewna, zszycie pękniętego sklepienia nad piwnicą, wymiana podłogi na parterze i konserwacja drzwi

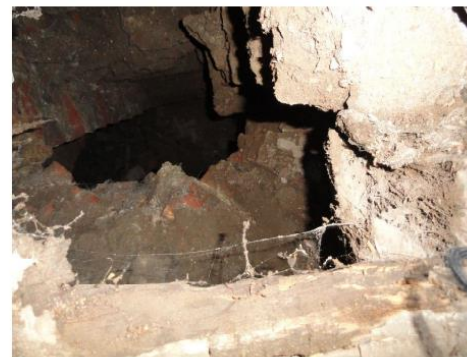
Uszkodzenia podłogi parteru

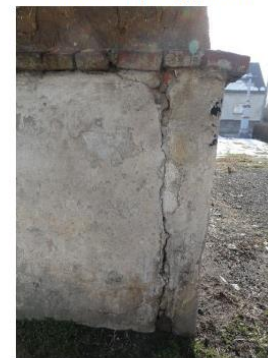
Uszkodzenia ścian

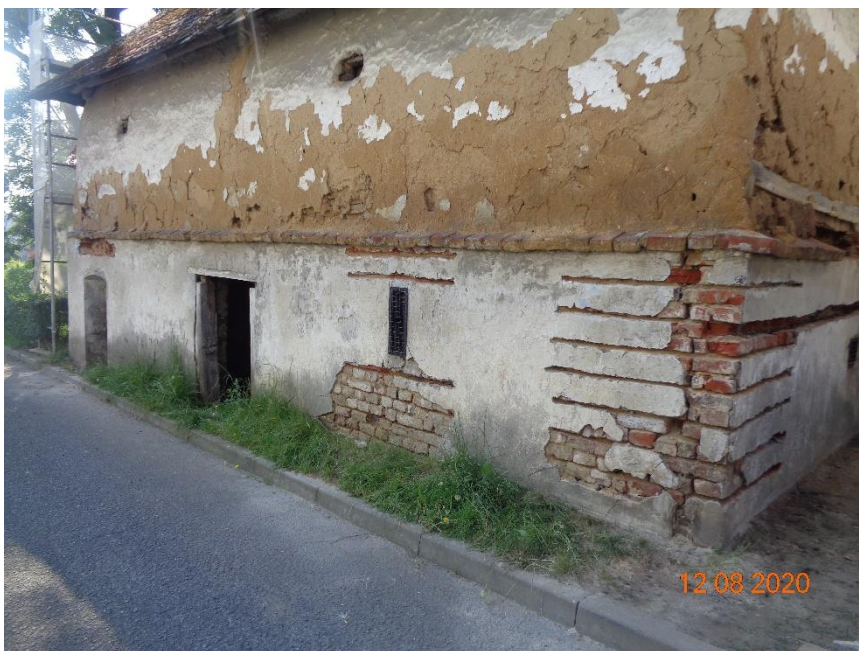
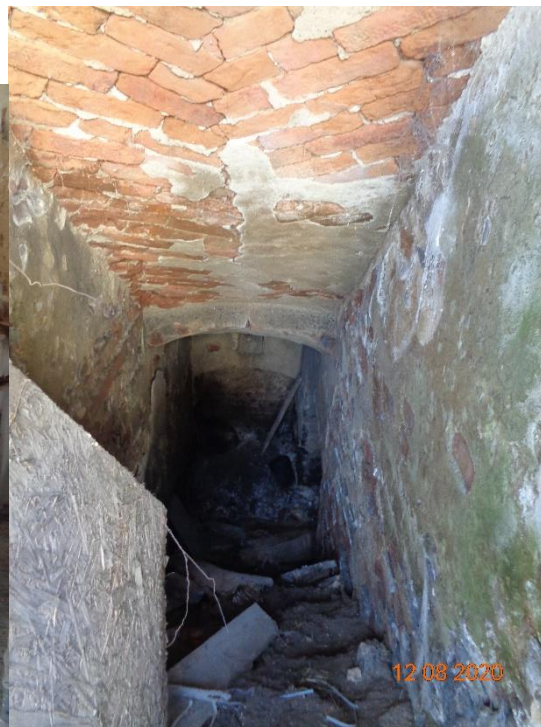
# Szycia metalowymi ściągami konstrukcji murowanej, naprawa sklepienia nad schodami do piwnicy do piwnicy

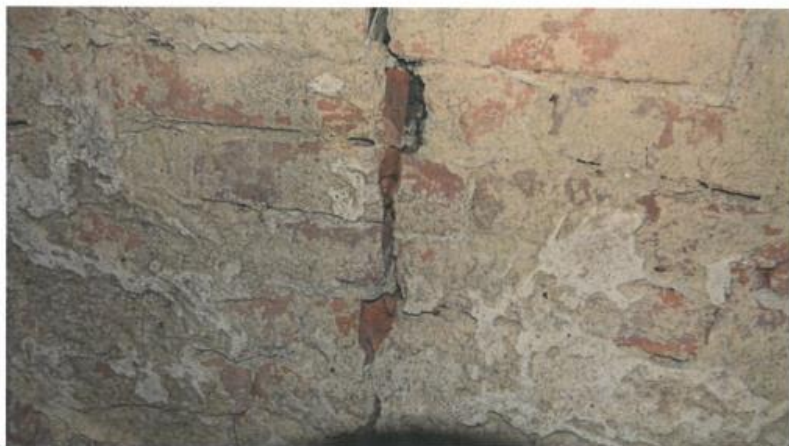
Zdj.10. Pęknięcie sklepienia na części północno-zachodniej stropu

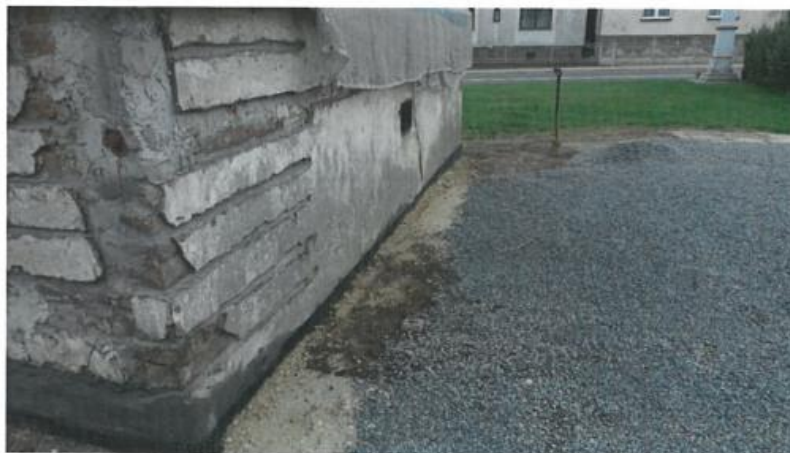
Zdj.16. Ściana zachodnia po wykonaniu hydroizolacji
